ОСНОВНЫЕ ПОКАЗАТЕЛИ¹

ТОВАРО-ПАССАЖИРСКИЙ ПАРОХОД «БРАТЯ МЕЛЬНИКОВЫ»

МОЩНОСТЬЮ 300 и.л.с.

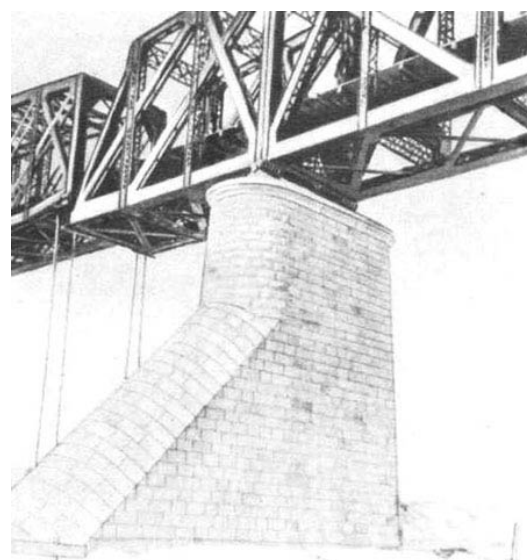
**Опора моста**

Мост был освещен несколькими белыми и одной красной лампочкой. Её-то капитан и посчитал сигнальным огнем фарватера. И приказал взять курс на этот огонь. Неожиданно в кромешной тьме перед носом судна возникла каменная стена «быка» — четвертой опоры моста, над которой горел красный огонь. Переложив руль, капитан попытался смягчить удар. Но судно из-за больших размеров по инерции несло прямо на опору. Нос корабля удалось немного отвести в

сторону, удар пришелся на середину корпуса, в переборки, отделяющие кормовой грузовой трюм от машинного отделения. В результате у судна образовалась огромная пробоина. В нее хлынула вода, которая начала заливать машину, отчего судно лишилось хода. Затем произошел взрыв котла, и корпус развалился пополам. «Совнарком» погрузился под воду буквально в течение пяти минут после столкновения — в 500 метрах ниже моста, в 200 метрах от правого берега. При ударе об опору моста снесло верхнюю палубу. Большинство из тех, кому удалось спастись, находились именно там. Деревянная палуба не затонула, поплыла дальше вниз по течению, медленно рассыпаясь на части. Часовые, находившиеся на мосту и видевшие кораблекрушение, начали стрелять. После этого с пристани для спасения людей направились пароходы «Богатырь» и «Новониколаевск». В пяти километрах ниже места аварии удалось выловить самый крупный обломок верхней палубы. На нем спаслись в общей сложности около 30 пассажиров и членов экипажа, среди них — капитан судна и его помощник. Потом в районе села Мочище поймали еще один крупный фрагмент палубы, на котором находилось до 20 человек. Некоторые из них были уже мертвы. Более мелкие обломки с отдельными окоченевшими пассажирами обнаруживали уже поутру. Некоторых людей доставали из ледяной вешней воды близ села Почта, в 60 километрах ниже Новониколаевска. Судно затонуло очень быстро – в течение 5 минут.
